# 图-160轰炸机

英文名称：Tu-160 Strategic bomber

北约代号：Blackjack

研制单位：苏联图波列夫设计局

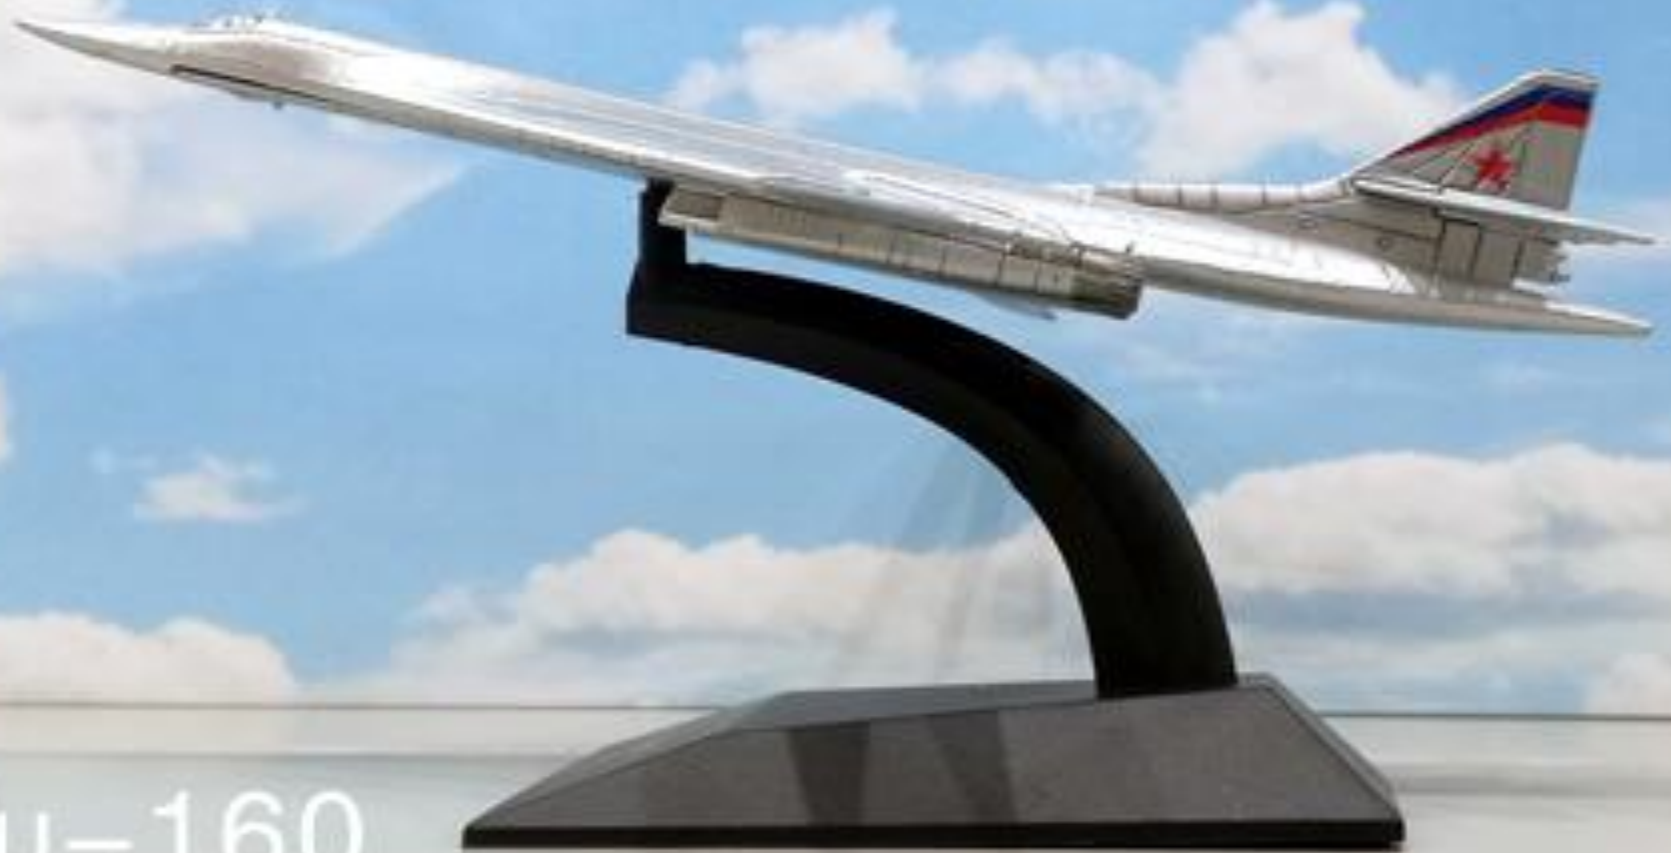
Tu-160

| 长度: | 54.095m | 高度: | 13.2m |
| 机翼面积: | 232m <sup>2</sup> | 空重: | 110吨 |
| 发动机: 4个库兹涅佐夫NK-32加力涡扇发动机 | | | |
